ПАСПОРТ ДОСТУПНОСТИ  
объекта социальной инфраструктуры (ОСИ)  
№ 017-309-26

- 1.1. Наименование (вид) объекта муниципальное бюджетное общеобразовательное учреждение «Средняя общеобразовательная школа № 10, п.Раздольное, Надеждинского района»
- 1.2. Адрес объекта 692485, Приморский край, Надеждинский район, п.Раздольное, ул. Лазо, 320
- 1.3. Сведения о размещении объекта:
- отдельно стоящее здание 2 этажей, 2408,3 кв.м.
  - часть здания цокольный 1 этаж (или на этаже), 388,3 кв.м.
  - наличие прилегающего земельного участка (да, нет); 15319,7 кв.м.
- 1.4. Год постройки здания 1975, последнего капитального ремонта нет
- 1.5. Дата предстоящих плановых ремонтных работ: текущего 2015 год, капитального нет

**АКТ ОБСЛЕДОВАНИЯ**  
(объекта социальной инфраструктуры)  
К ПАСПОРТУ ДОСТУПНОСТИ ОСИ  
№ \_\_\_\_\_

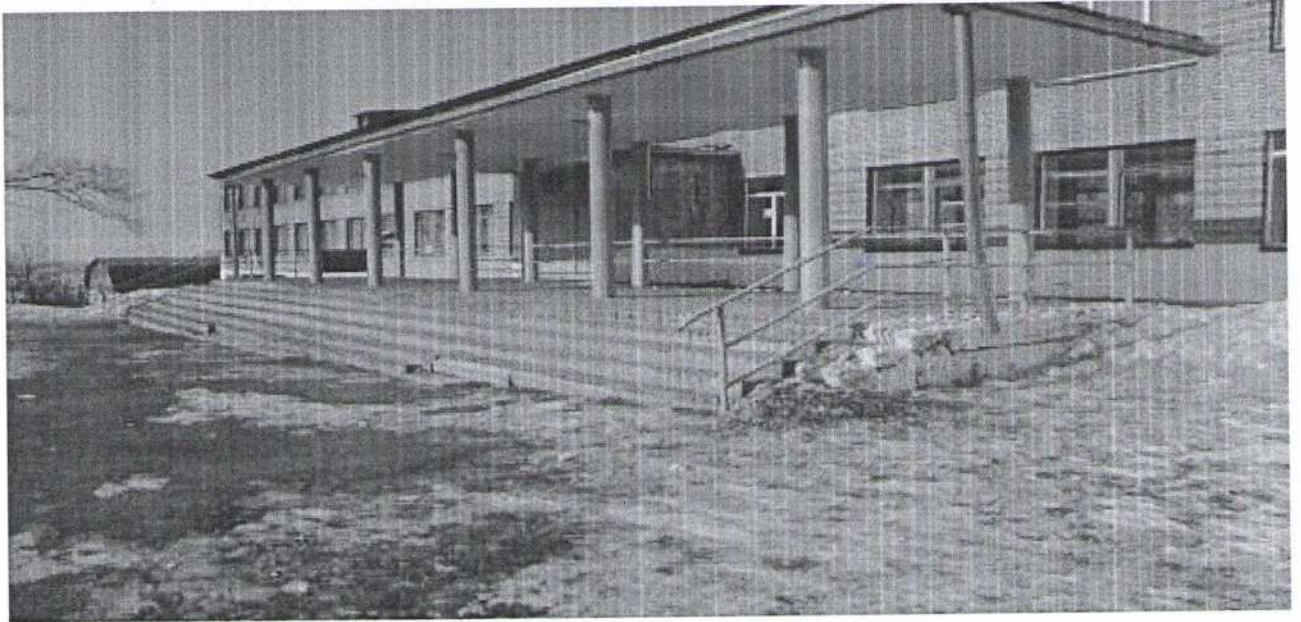
Фото № 1

2.1	Лестница (наружная)	есть	1	1,2	Не нанесена яркая контрастная маркировка на первой и последней ступенях, нет поручней	К, О, С	Нанести яркую контрастную маркировку на первую и последнюю ступени, установка поручней	ТР

2.2	Пандус (наружный)	нет		1,2	Отсутствие стационарного пандуса.	К	Установка пандуса в соответствии с ГОСТ	ТР
2.3	Входная площадка (перед дверью)	есть		2	Не выявлены	-	-	-

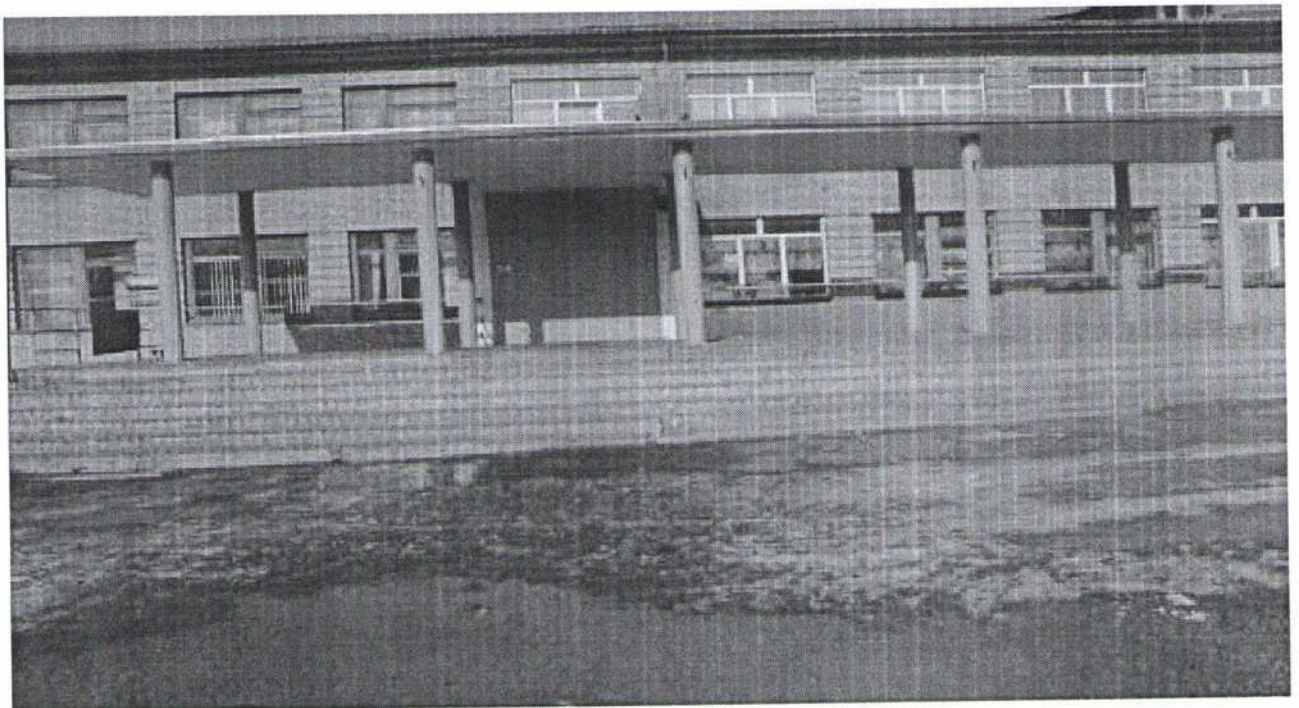
Фото № 2

2.4	Дверь (входная)	есть		2	Не выявлено	-	-	-
2.5	Тамбур	есть	2	-	Не выявлено.	-	-	-
	ОБЩИЕ требования к зоне				Не нанесена яркая контрастная маркировка на первой и последней ступенях. Отсутствие стационарного пандуса и поручней	К, О, С	Нанести яркую контрастную маркировку на первую и последнюю ступени, установка поручней Установка пандуса в соответствии с ГОСТ .	ТР

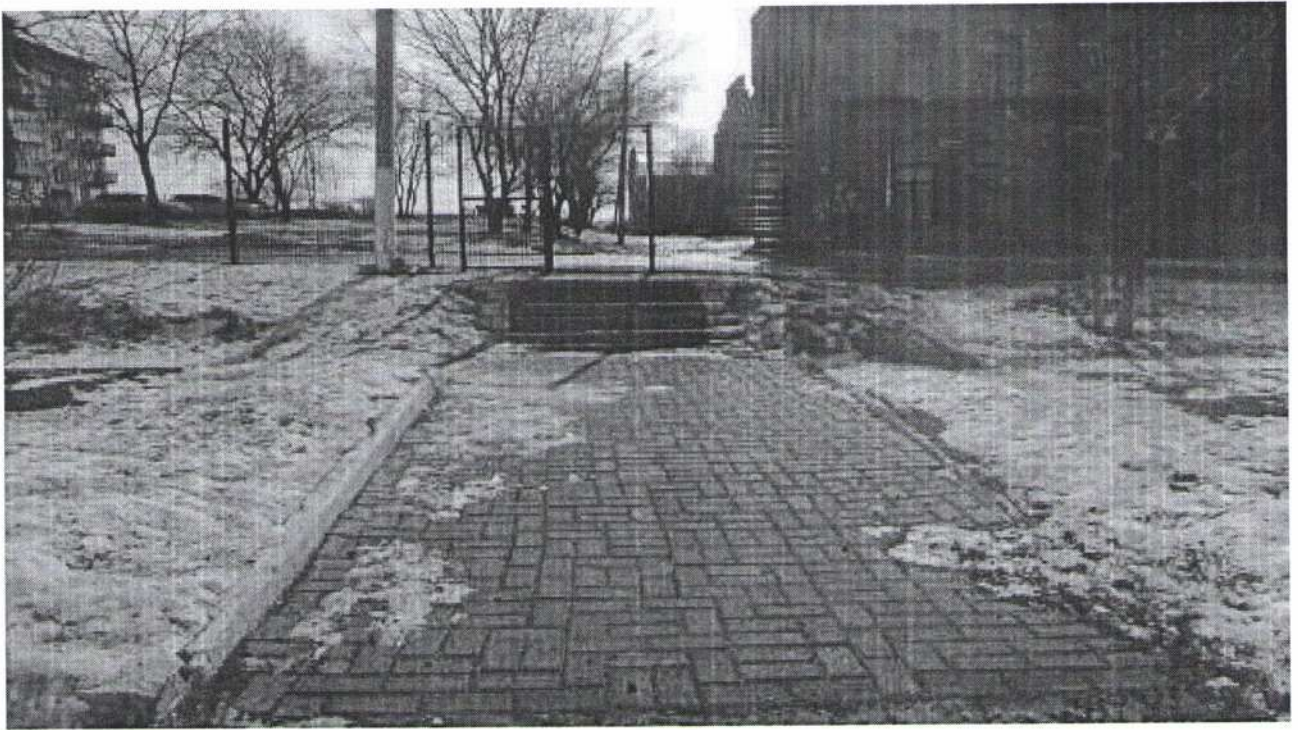
Фото № 3

1.1	Вход (входы) на территорию	есть		3,4	Нет должного асфальтового покрытия	К, О, С	Укладка асфальтового покрытия.	ТР
1.2	Путь (пути) движения на территории	есть		3,4	Нет должного асфальтового покрытия	К, О, С	Укладка асфальтового покрытия.	ТР

1.3	Лестница (наружная)	нет		3	Нет разметки на ступенях, нет поручней	К, О, С	На первую и последнюю ступени нанести яркую контрастную маркировку. Установить поручни.	ТР

**Комментарий к заключению:** На прилегающей территории требуется замена асфальтового покрытия, следует выделить первую и последнюю ступени яркой контрастной маркировкой, и установить поручни на наружных лестницах

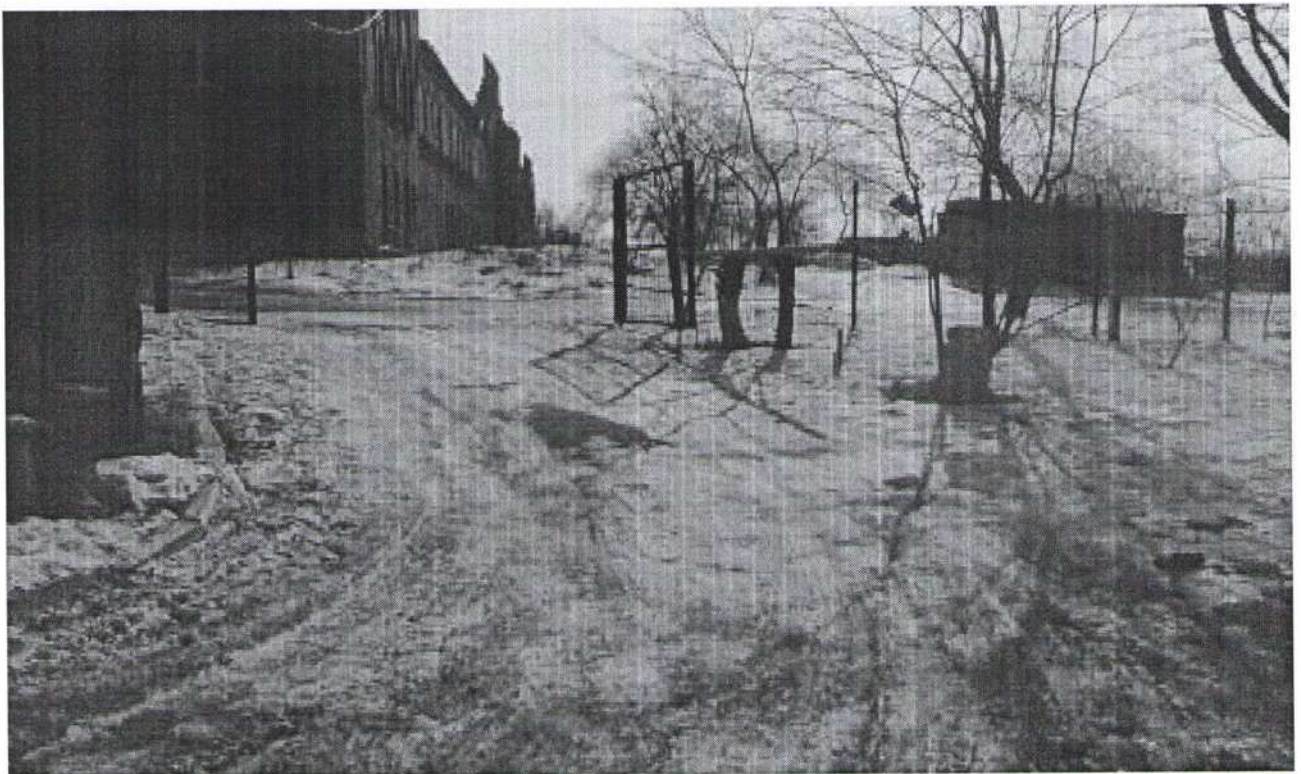
Фото № 4

1.4	Пандус (наружный)	нет		4	Есть запасной вход	-	-	-
1.5	Автостоянка и парковка	нет		-	-	-	-	-
	ОБЩИЕ требования к зоне				1) Нет должного асфальтового покрытия 2) Не нанесена яркая контрастная маркировка на первую и последнюю ступени 3) Нет поручней	К, О, С	Укладка асфальтового покрытия. На первую и последнюю ступени нанести яркую контрастную маркировку. Установить поручни на наружных лестницах	ТР
